جامعة القاهرة

دراسة علاج وترميم وصيانة المآذن الأثرية بمدينة القاهرة تطبيقاً على إحدى المآذن الأثرية المختارة

بحث مقدم لنيل درجة الدكتوراه فى ترميم وصيانة الآثار

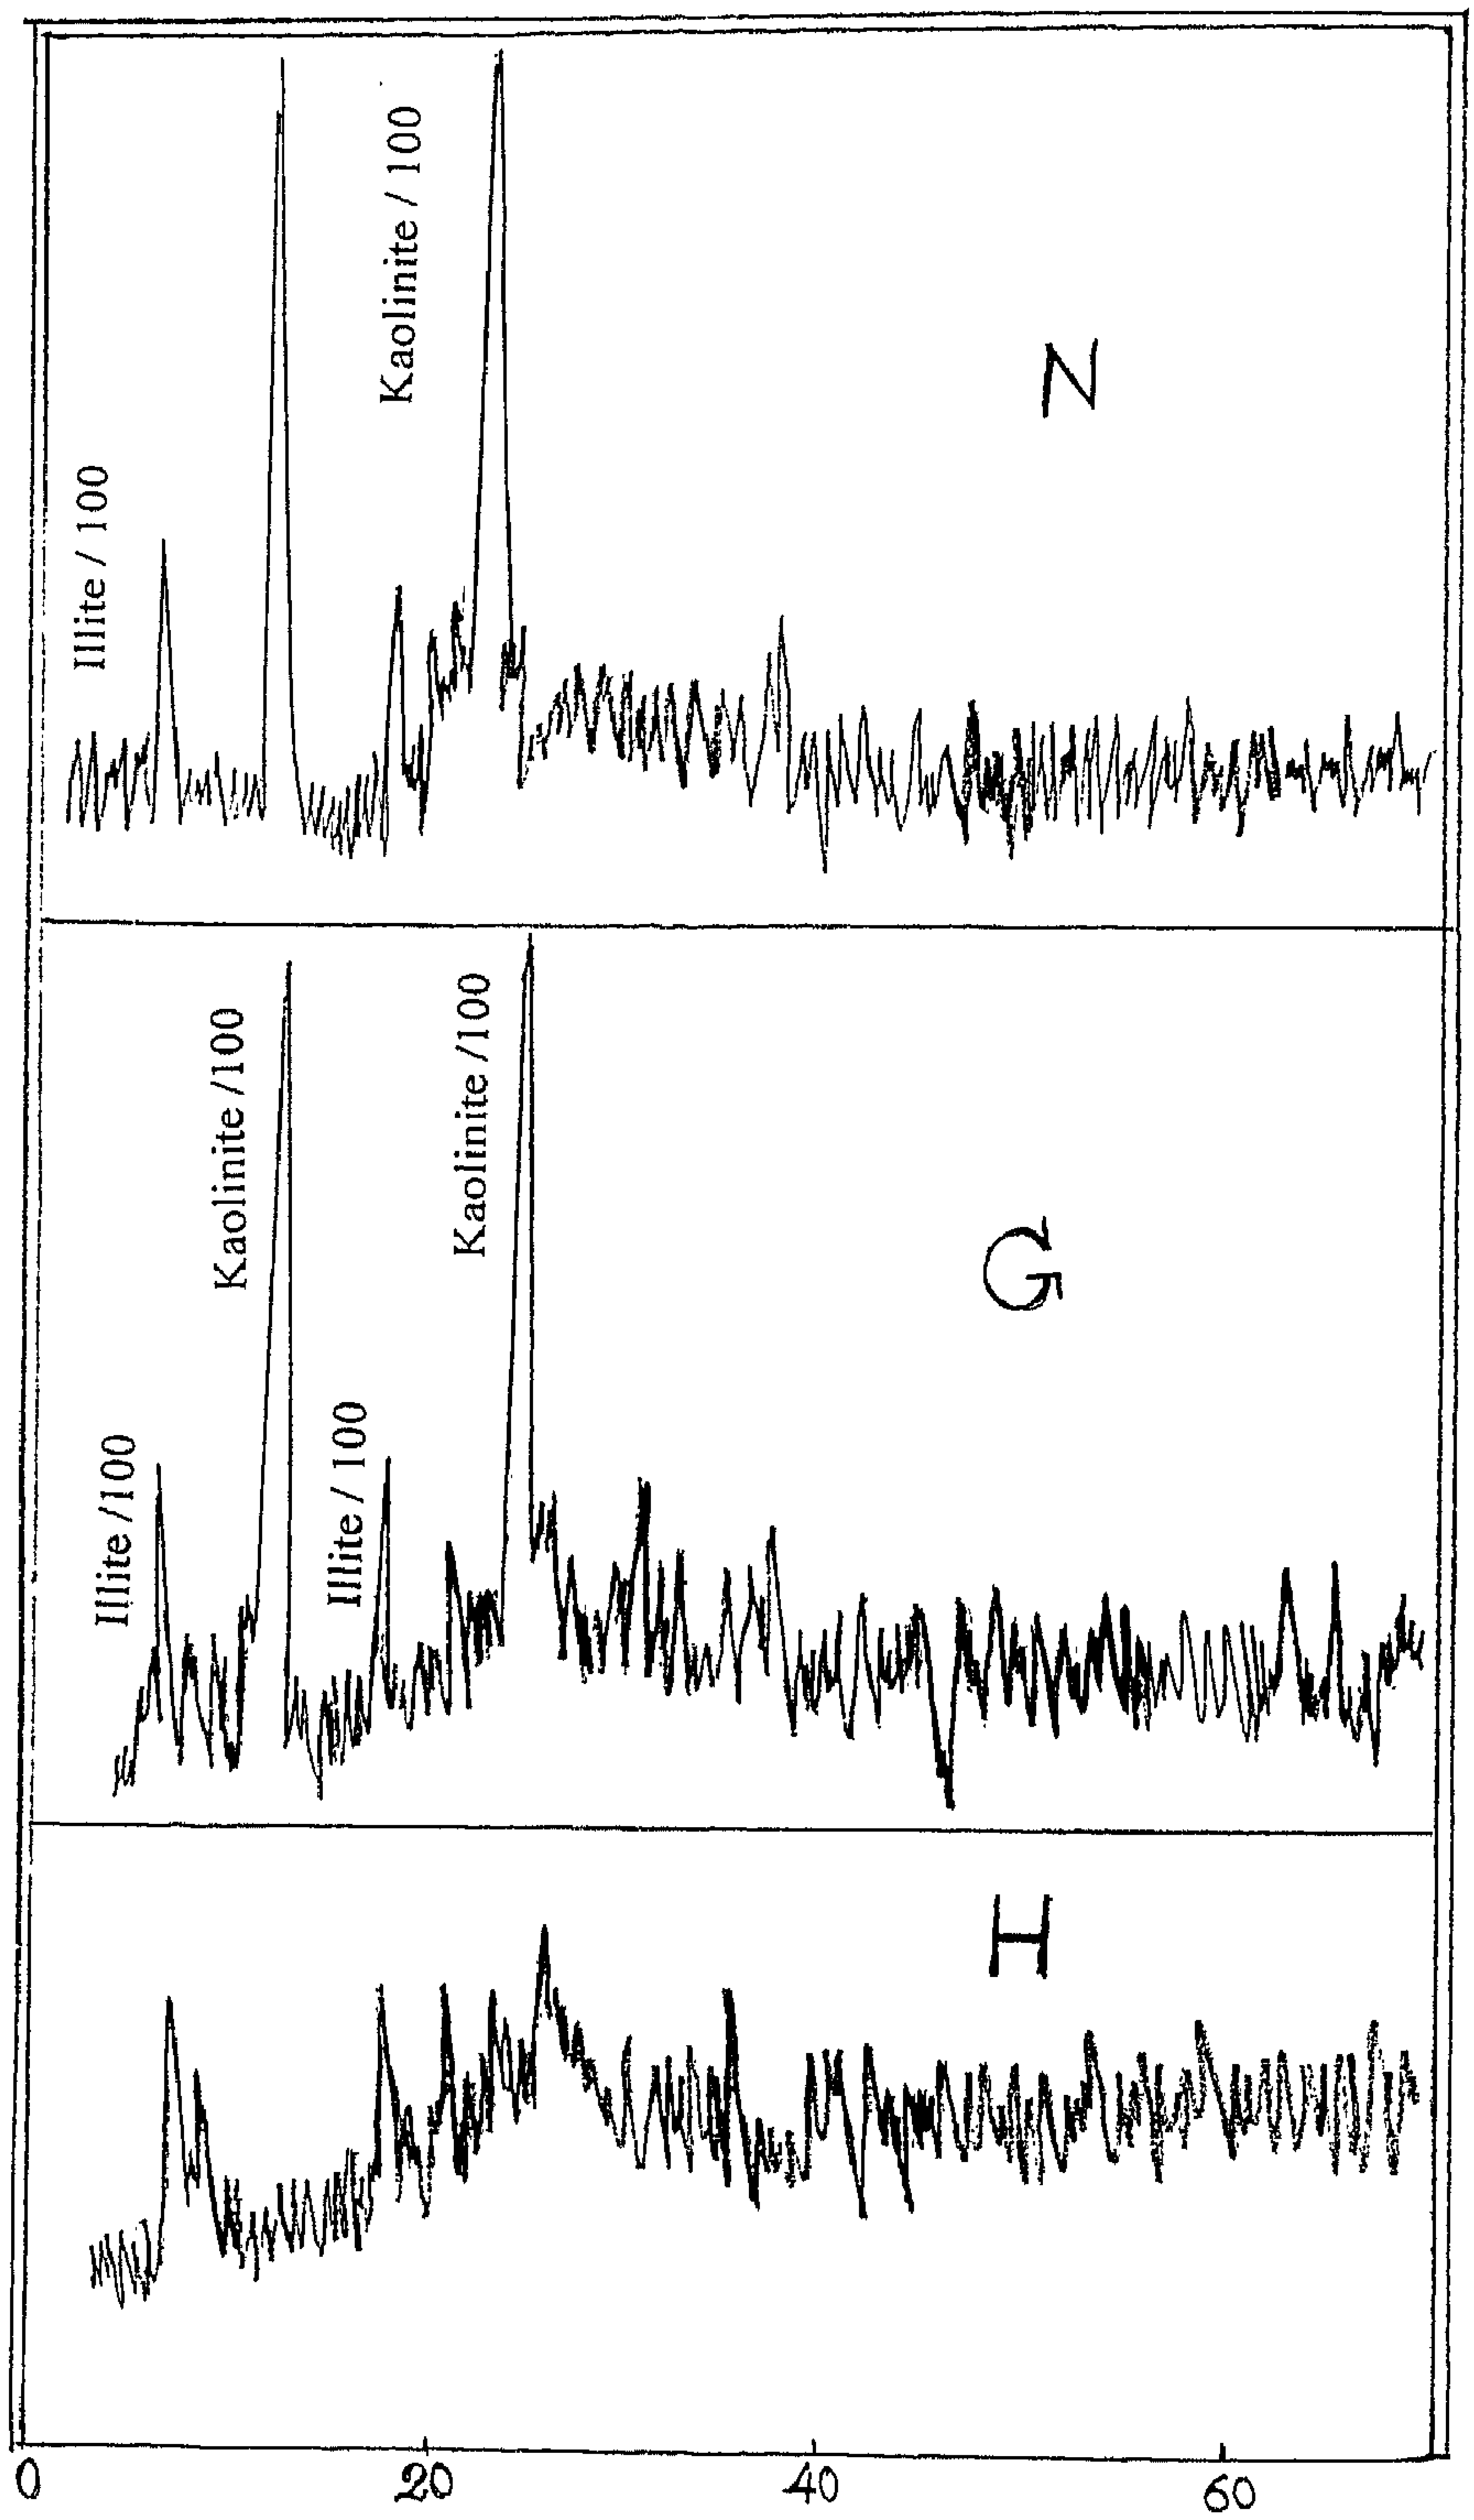
شكل رقم (٤٥) يوضح نمط حيود الأشعة السينية لعينة تربة من موقع مئذنـــة يشــبك مــن مـهدى

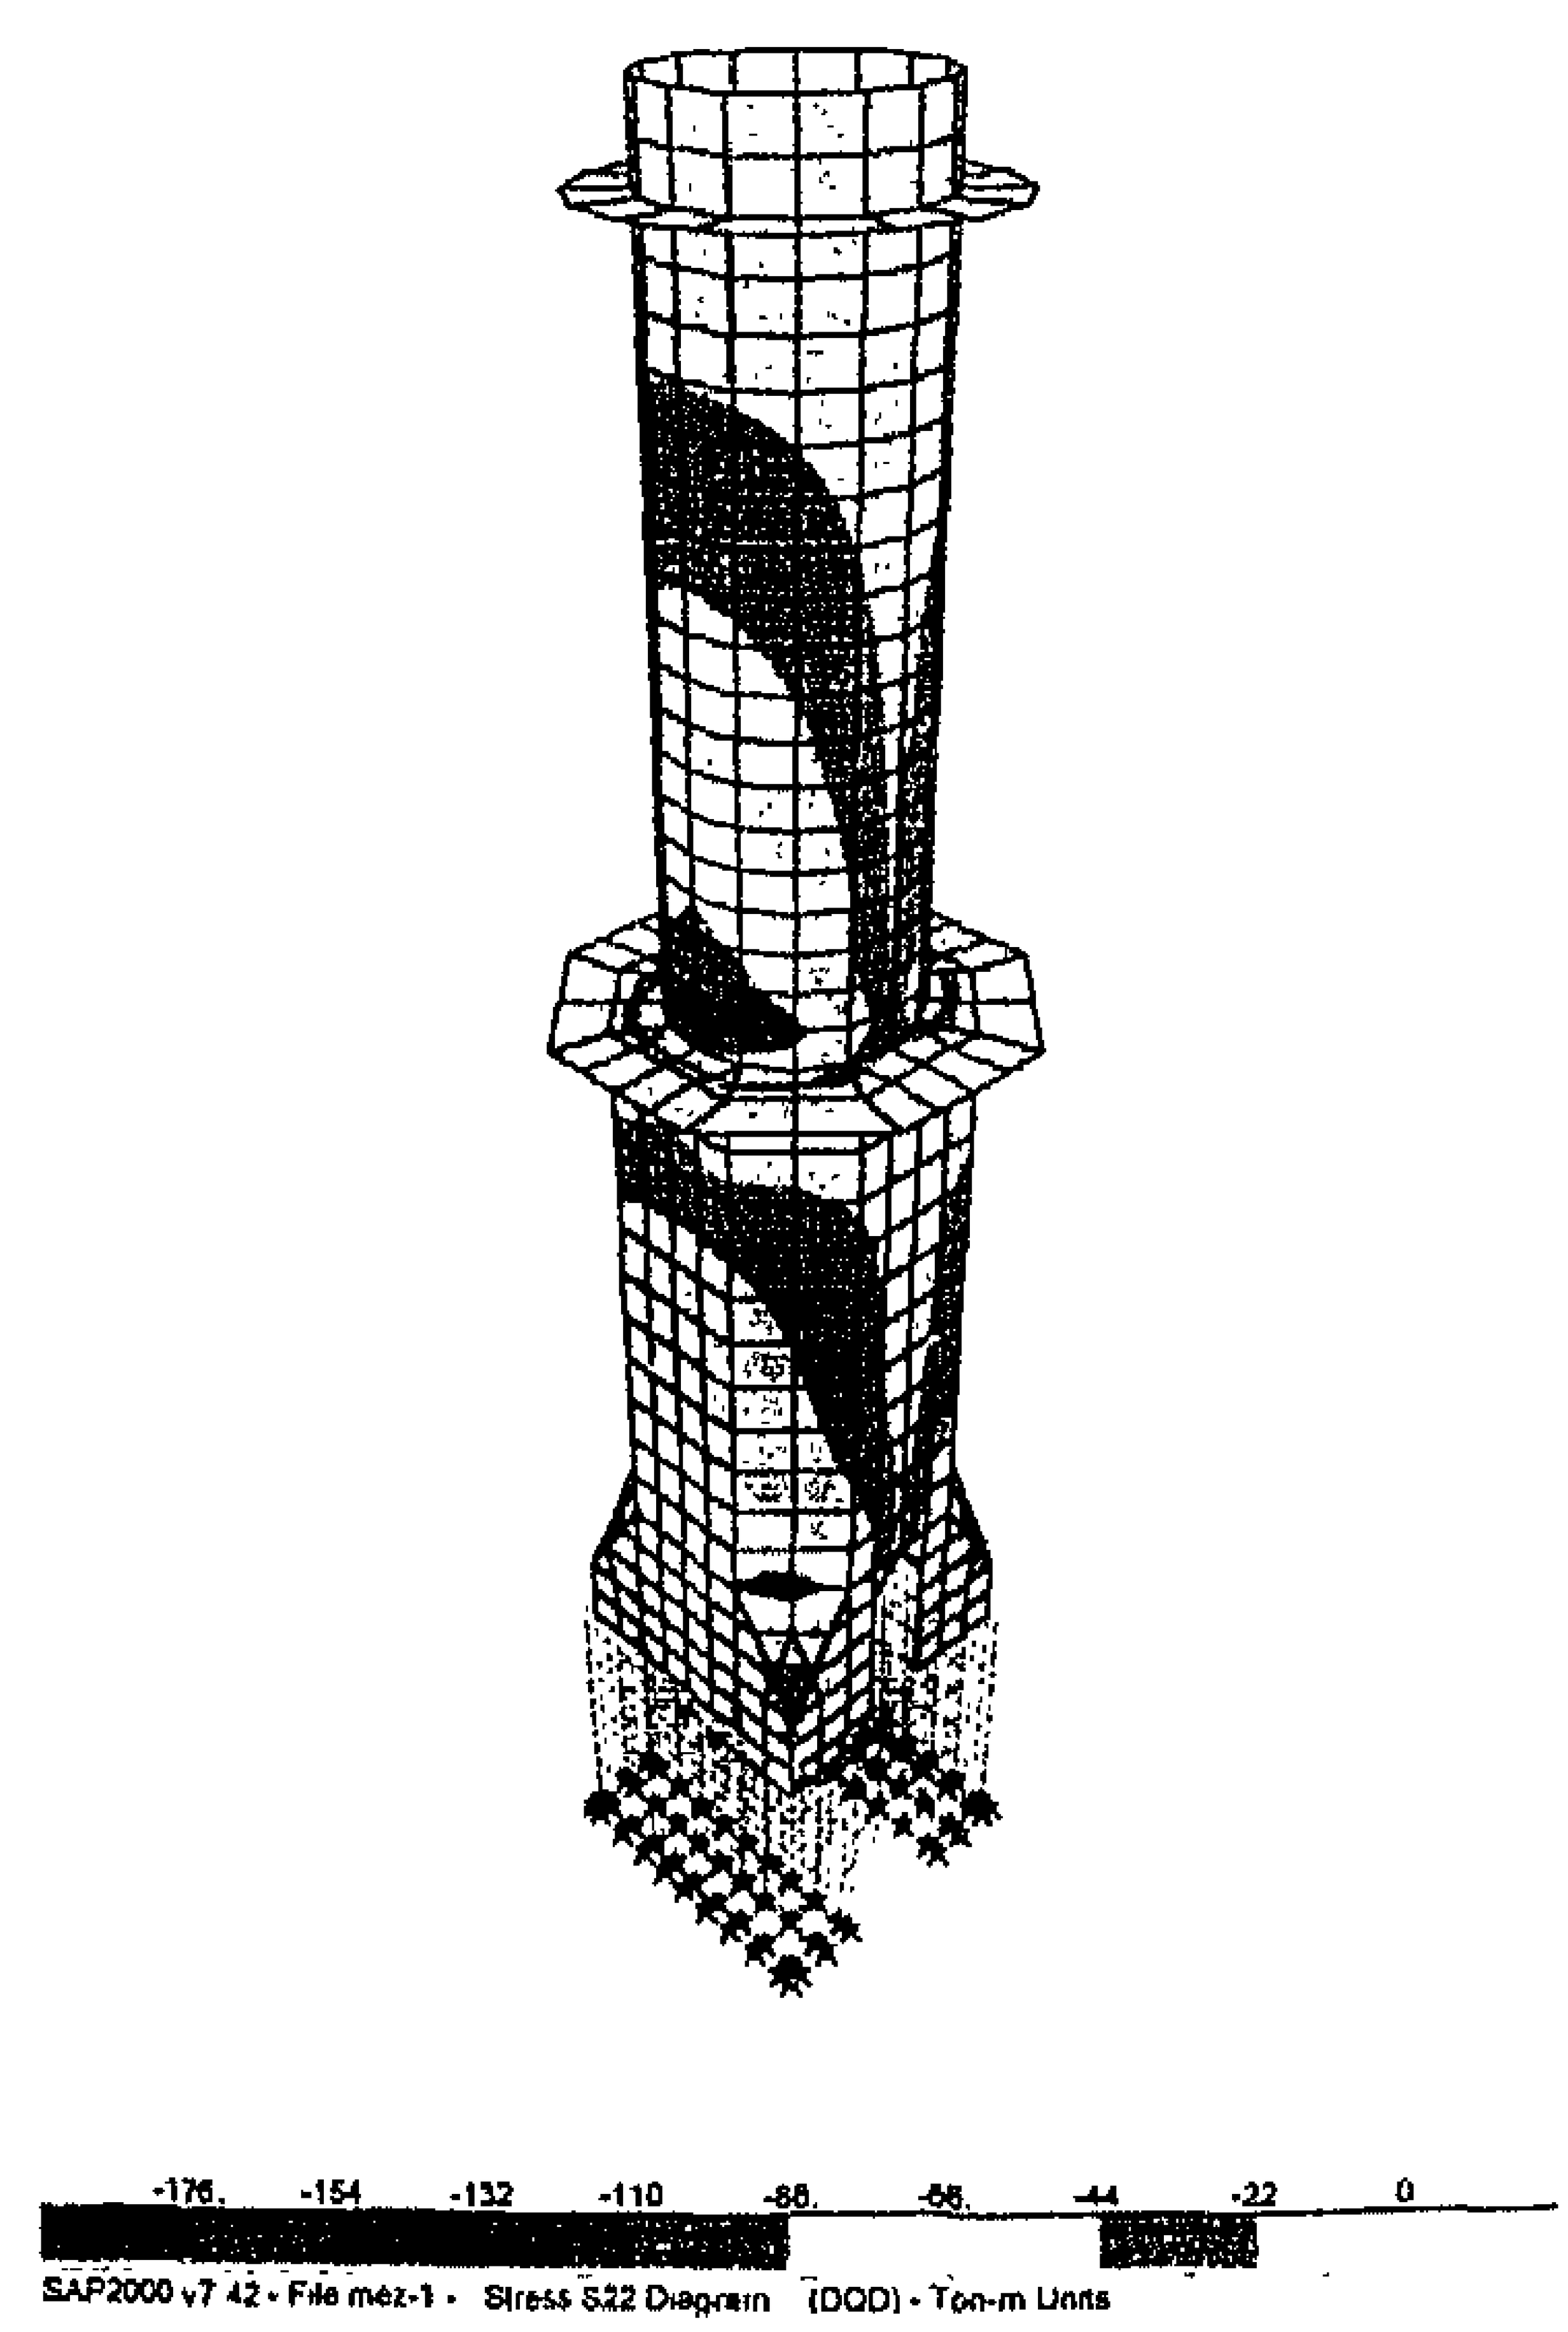
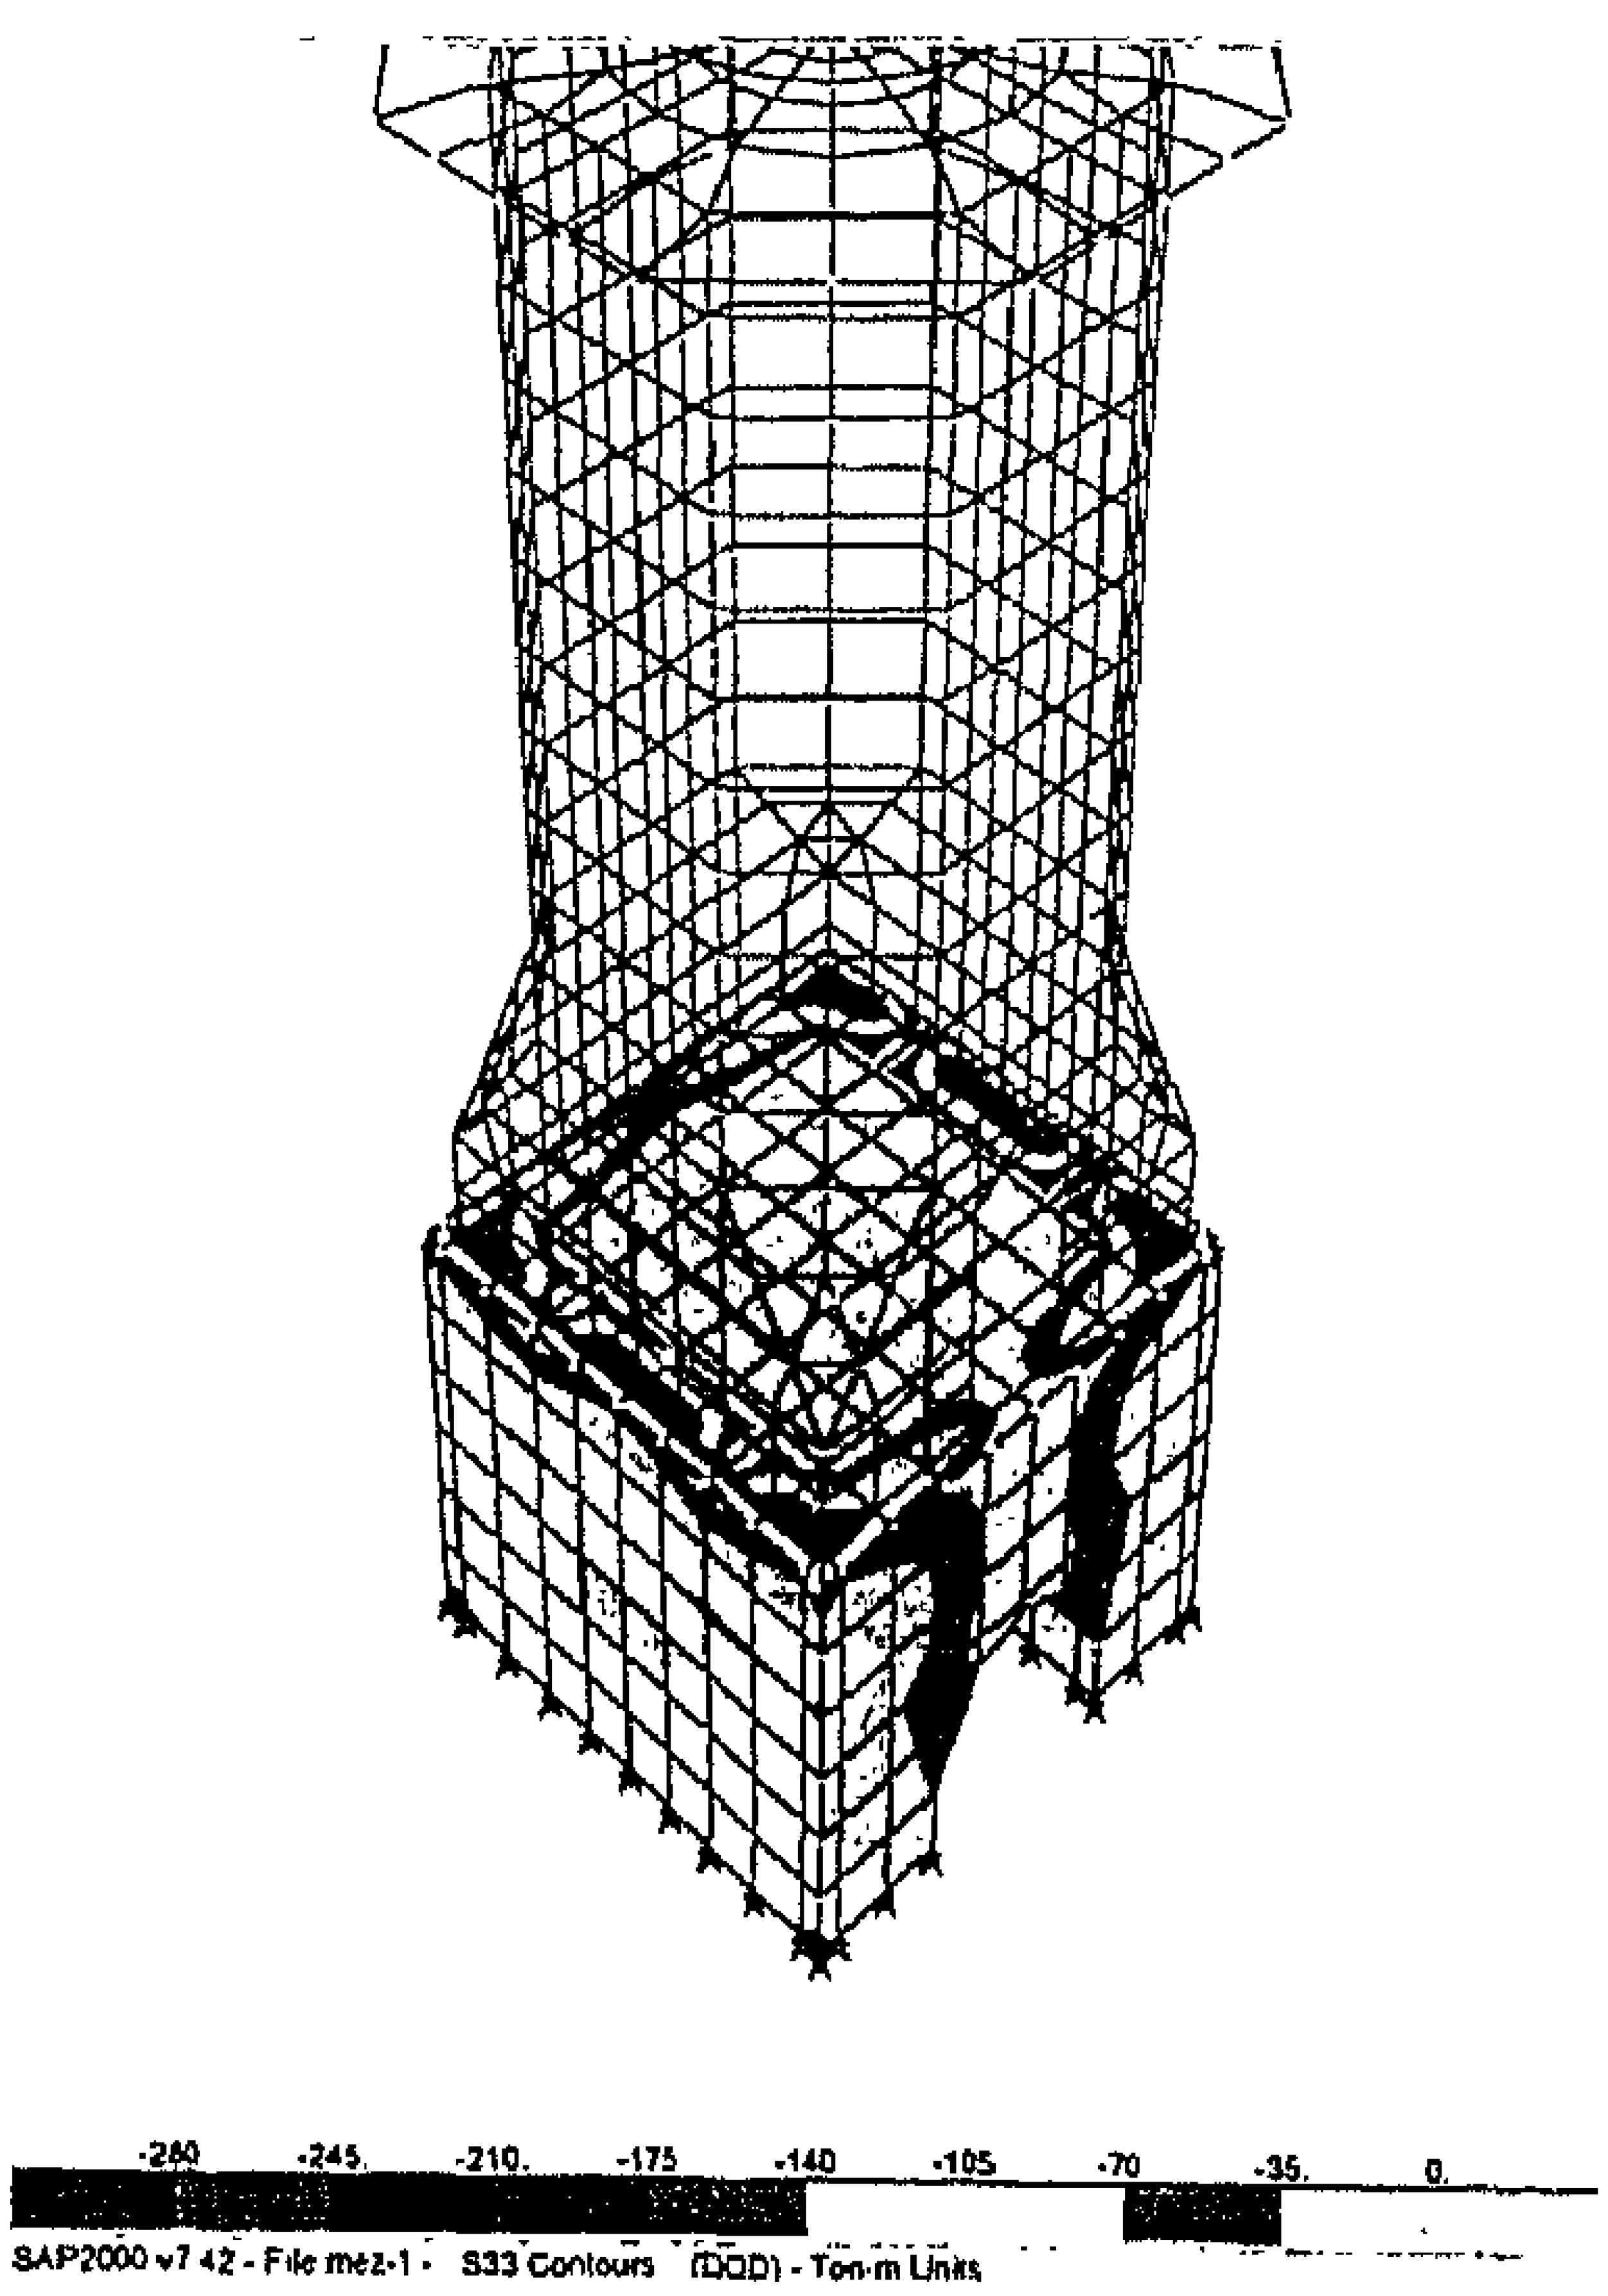
الأشكال من رقم (٥٦) إلي رقم (٥٧) توضح يوضح الحد الأدني للإجهادات بالمئذنة وقاعدتها تحت تأثير الأحمال الرأسية وأحمال الزلازل.

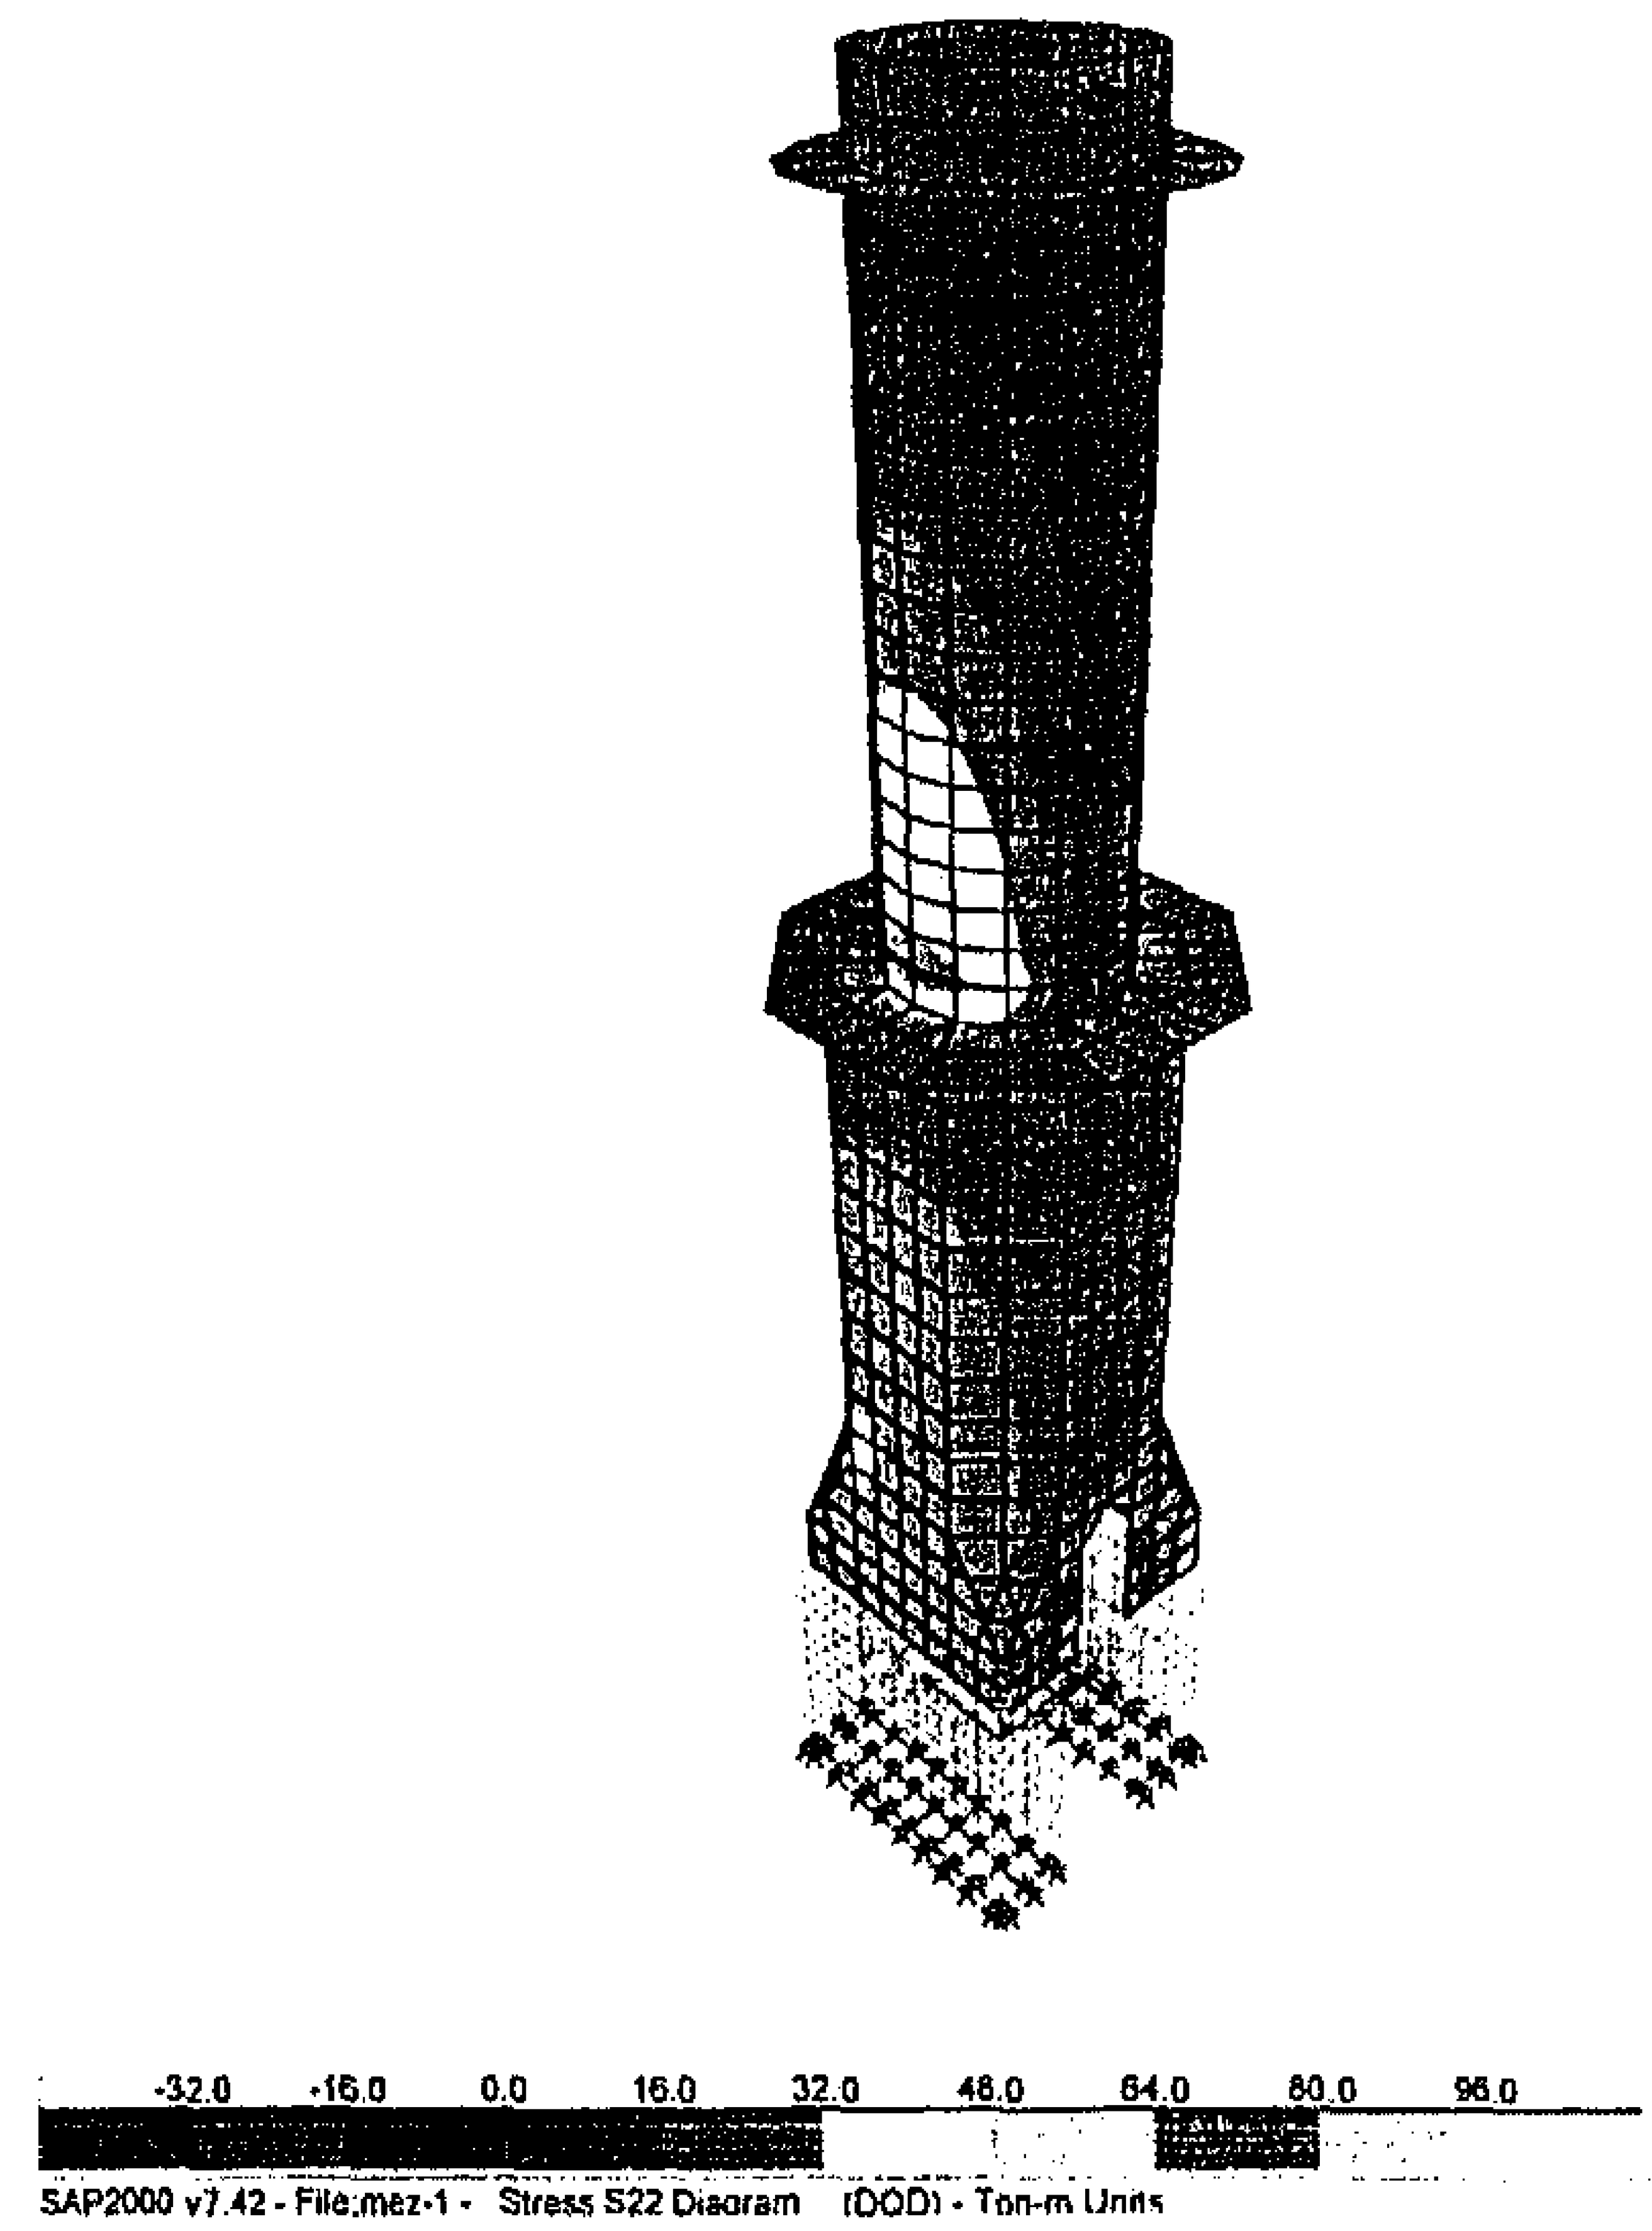
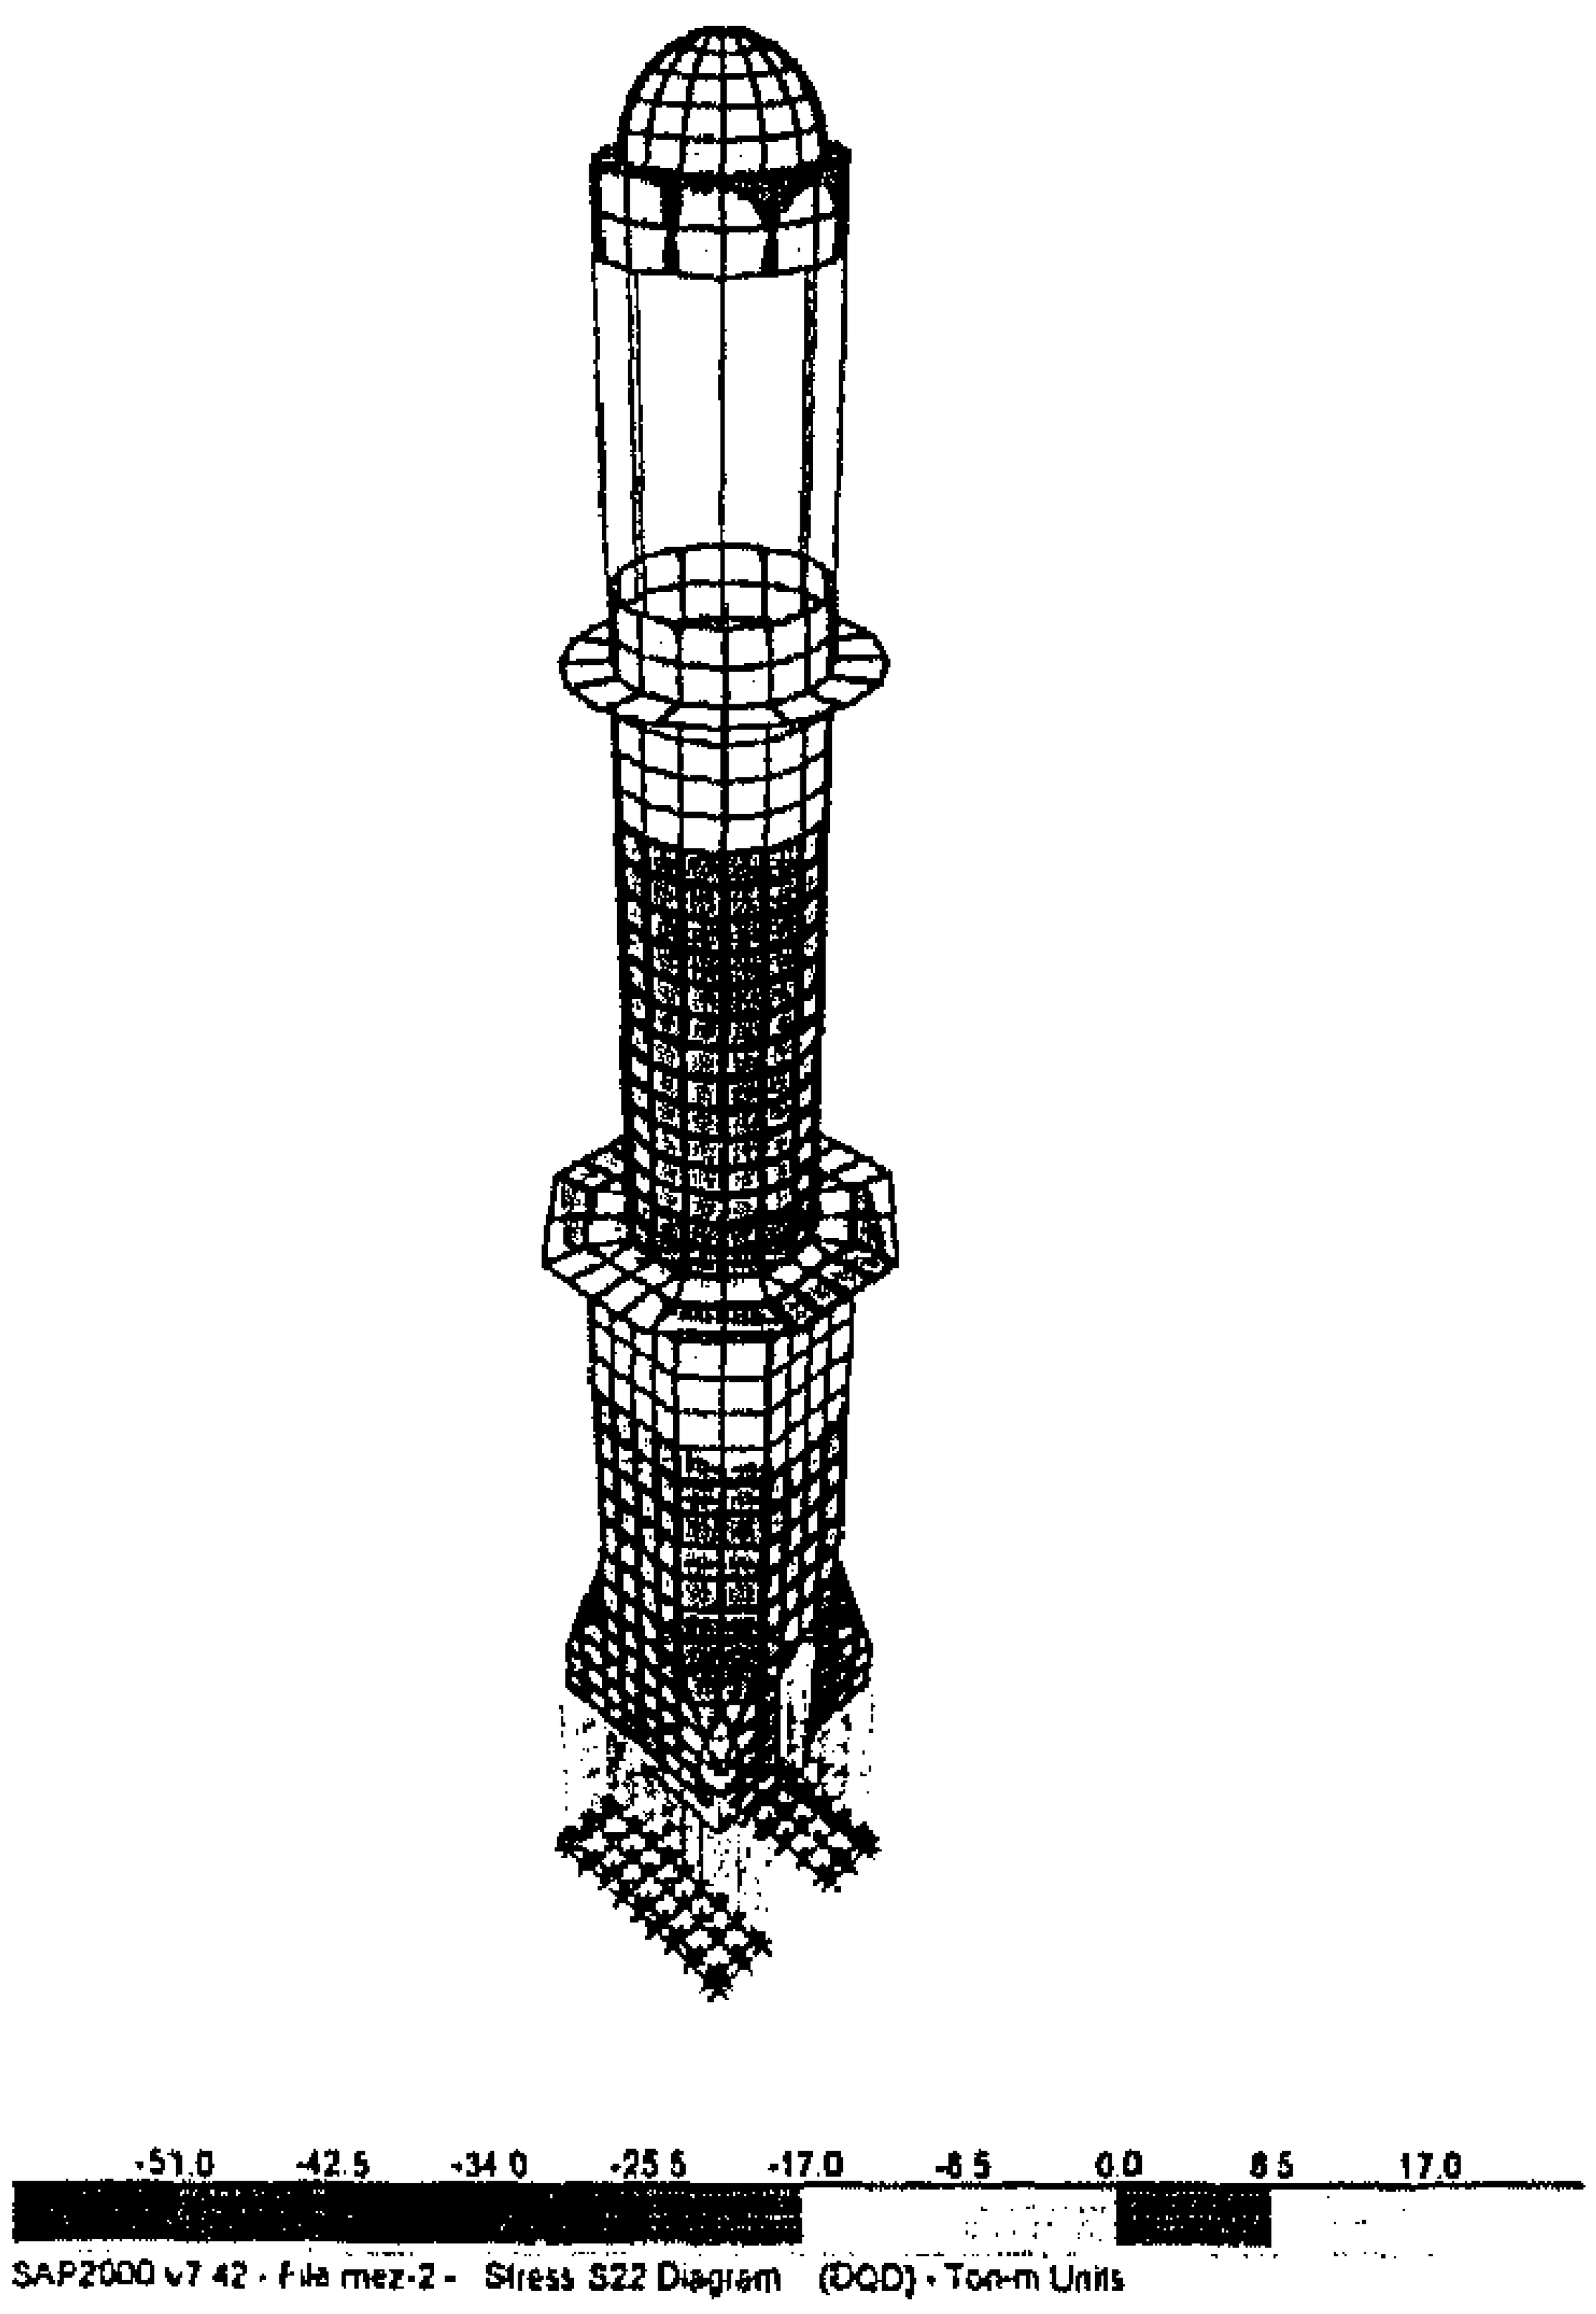
تم تحديد الإجهادات الناشئة بالمئذنة تحت تأثير الأحمال الرأسية وأحمال الزلازل الأفقية فى العناصر القشرية بالمئذنة بالإضافة للجوسق وقد اتضح أن المئذنة تتعرض لأحمال وإجهادات ضغط Compression تبلغ أقصى قيمة لها ٥١ طن/ متر ٢ أى ٥,١ كجم / سم٢ وأقل قيمة لها ١٧ طن / متر ٢ أى ١,٧ كجم/سم٢ وبالمقارنة بقوة تحمل المئذنة للضغط نجد أن الأحجار تتحمل حتى ٢٧٠ كجم/سم٢ لذلك فإن هذه الإجهادات تعتبر آمنة تماماً ولا تؤثر على اتزان المئذنة وقدرتها على التحمل كما توجد إجهادات شد Tension تتراوح من ١٧ طن /م٢ أى ١,٧ كجم / سم٢ وحتى ٨,٥ طن/م٢ أى ٠,٨٥ كجم / سم٢ وبالمقارنة بقوة تحمل الأحجار بالمئذنة نجدها ٢٤ كجم/سم٢ أى أن هذه الإجهادات تعتبر آمنة ولا تسبب مشاكل من حيث اتزان المئذنة .

الأشكال رقم (٦٠ ، ٦١) توضح الحد الأقصى للإجهادات بالمئذنة بالجوسق وبدون استكمال الجوسق.

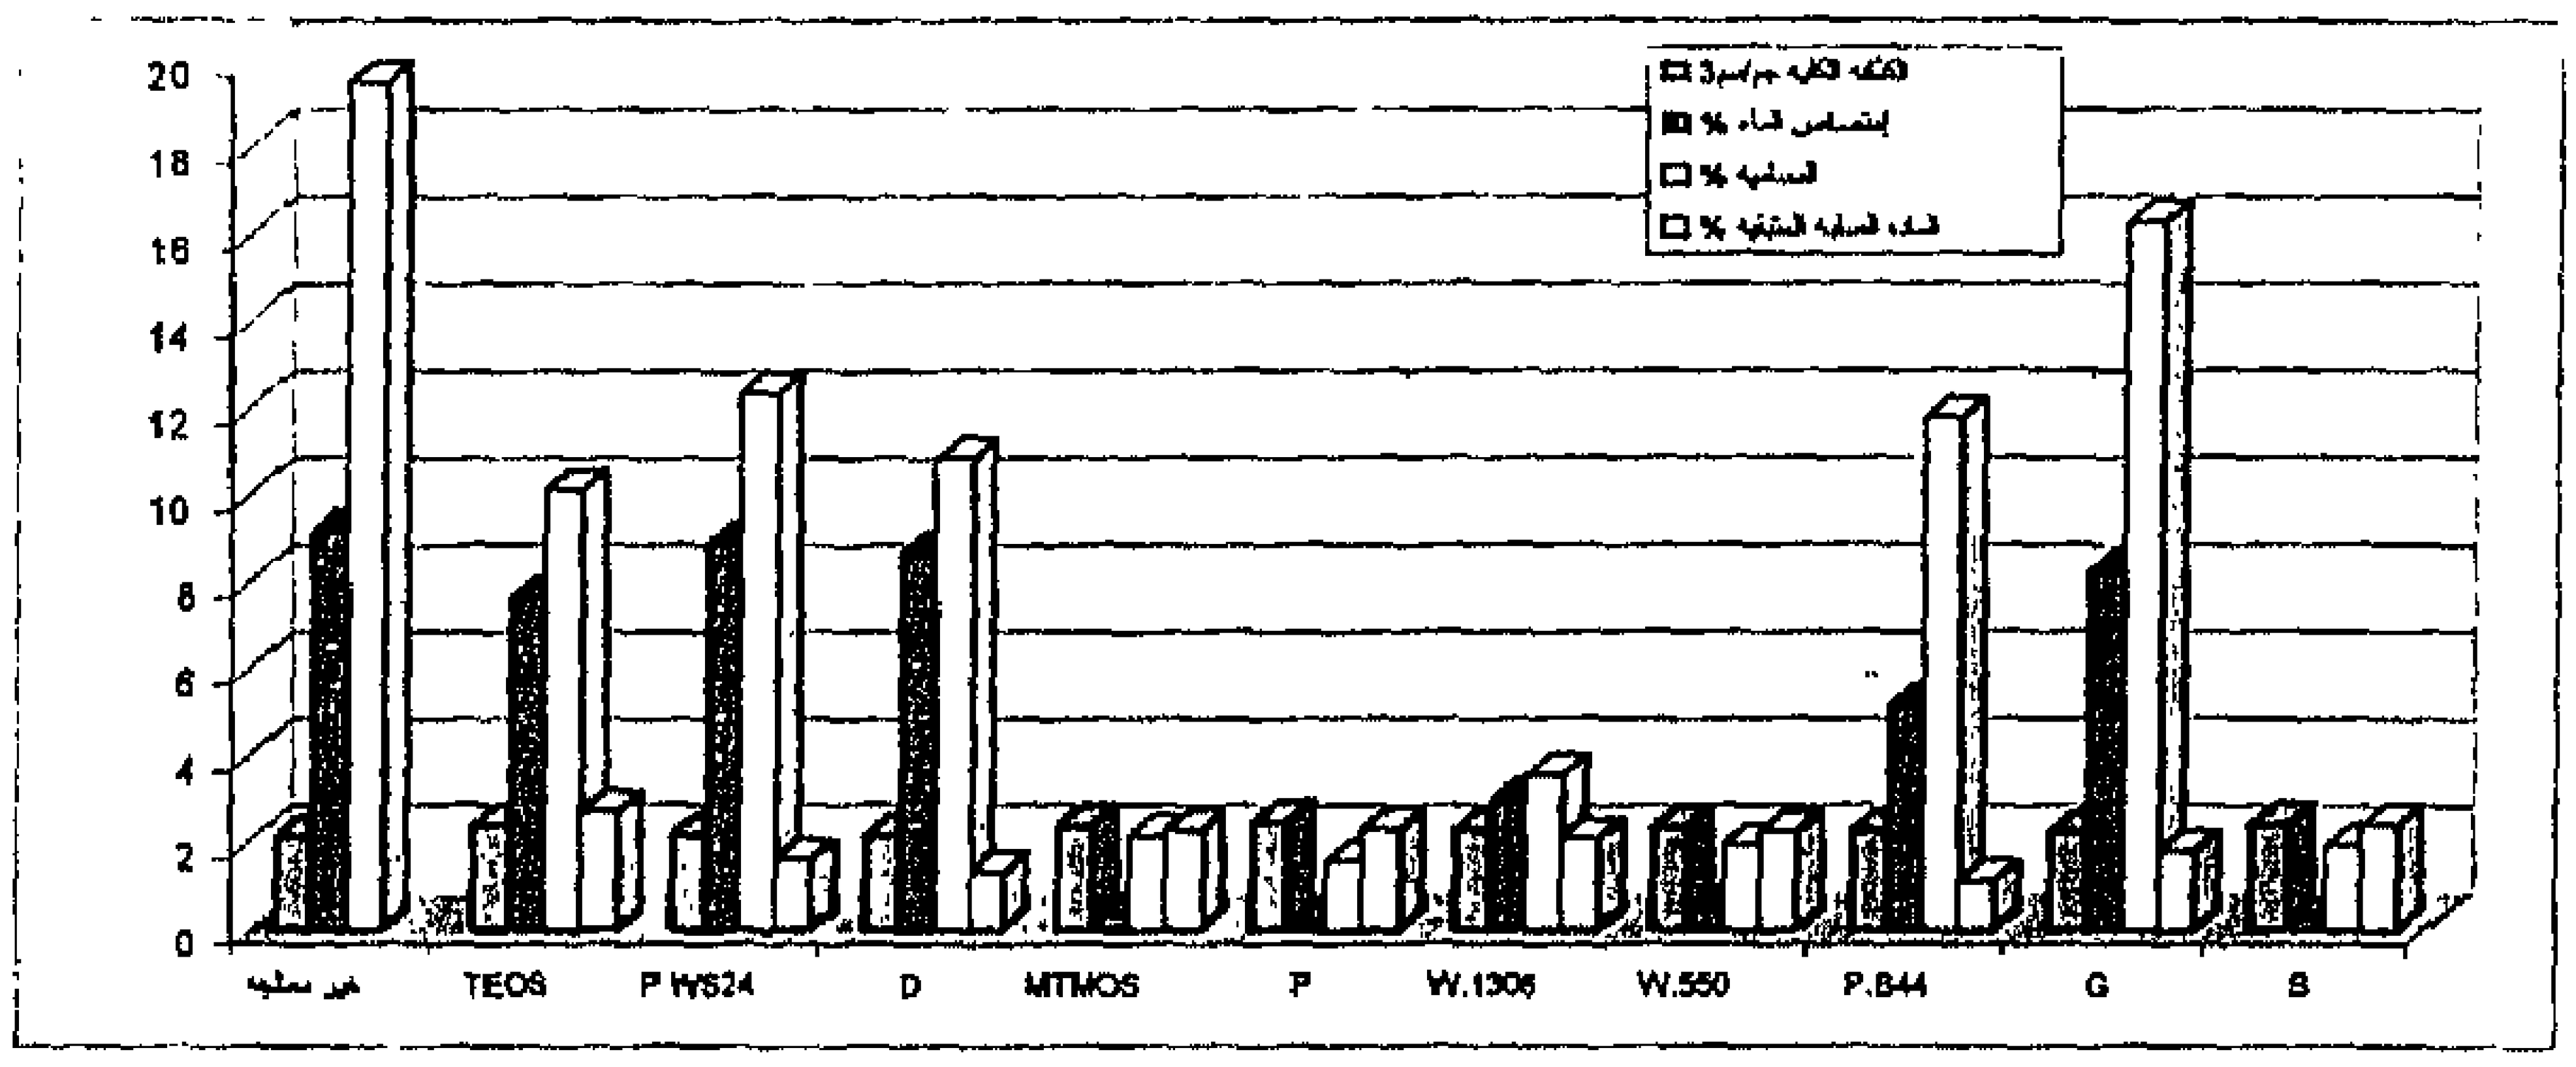
شكل رقم (٦٣) يوضح الخواص الفيزيائية لعينات الحجر الجيرى قبل وبعد التقوية
